## **Polder Bellenkopf / Rappenwört**

## **Stellungnahme zum Verlust von Heldbockbrut-, -verdachts- und -potentialbäumen**

19. Mai 2016

IUS - Institut für Umweltstudien  
Weibel & Ness GmbH  
Heidelberg

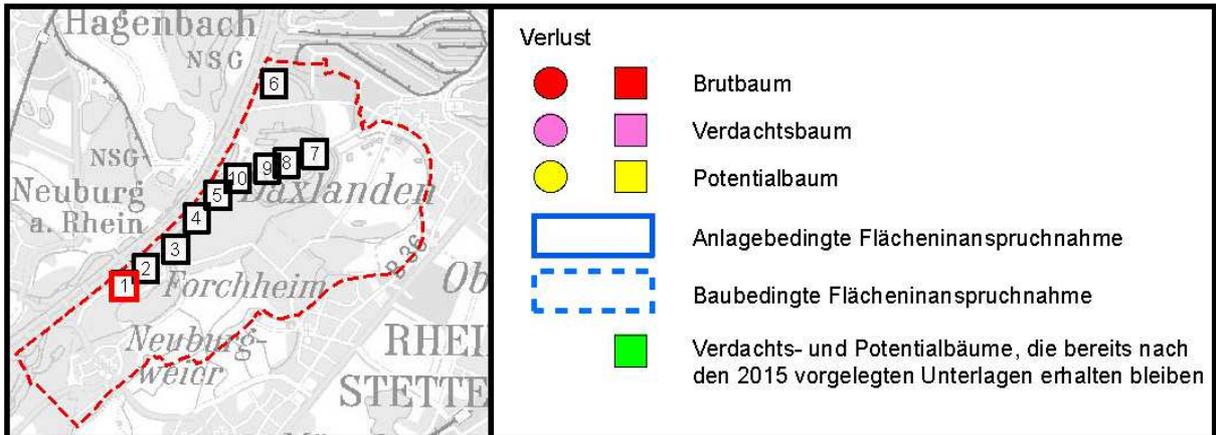
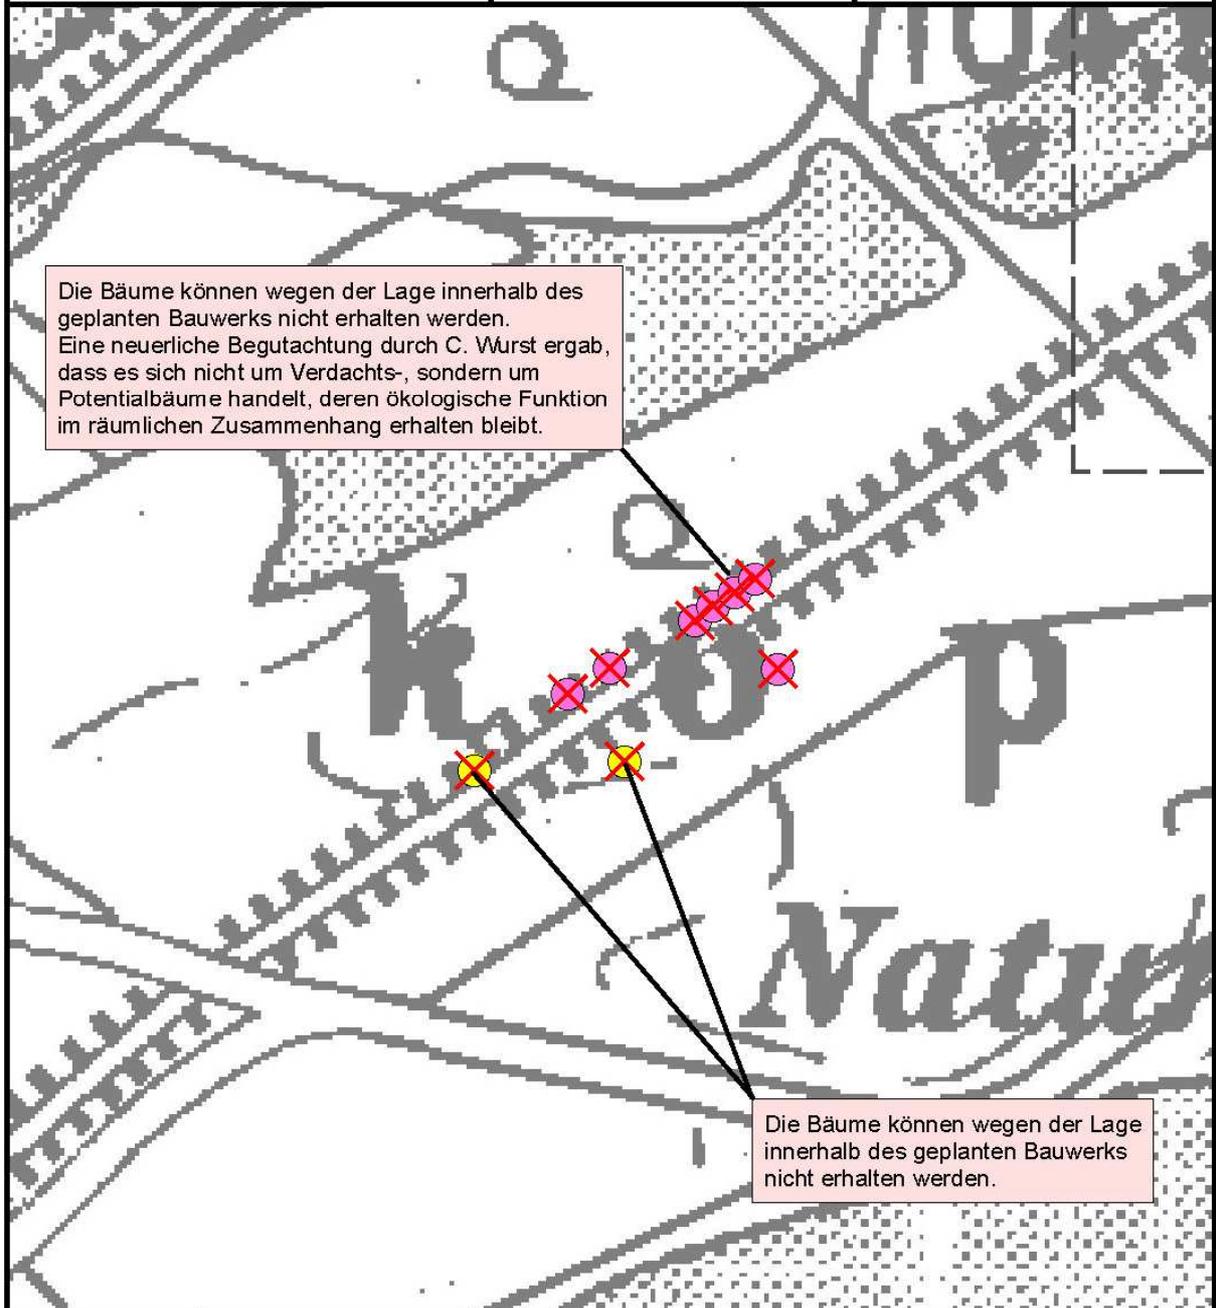
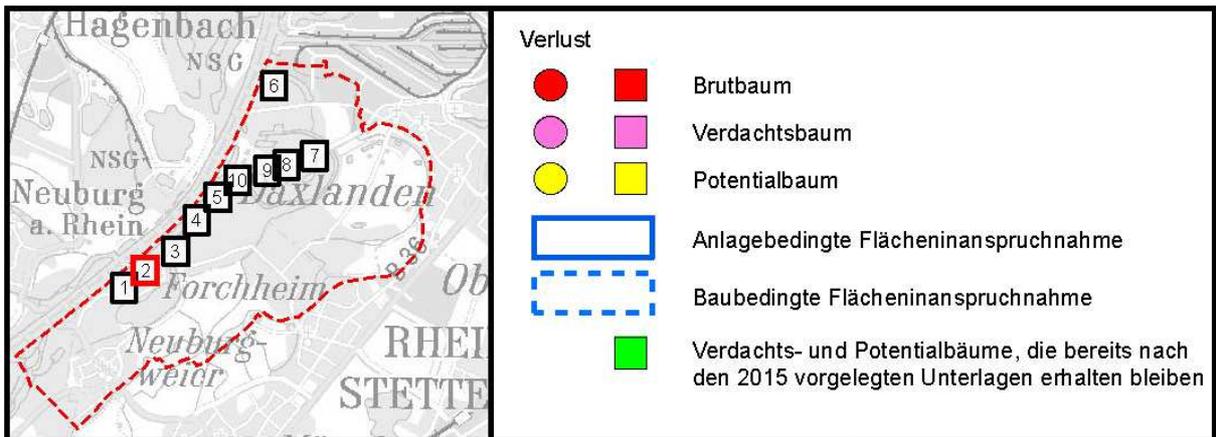
Blatt 2 von 10

**Anhang 1: Lagedarstellungen der Brut-, Verdachts- und Potentialbäume des Heldbocks im Bereich des HWD XXV, der Hermann-Schneider-Allee und des Rheinparks, für die die Möglichkeit der Erhaltung geprüft wurde**

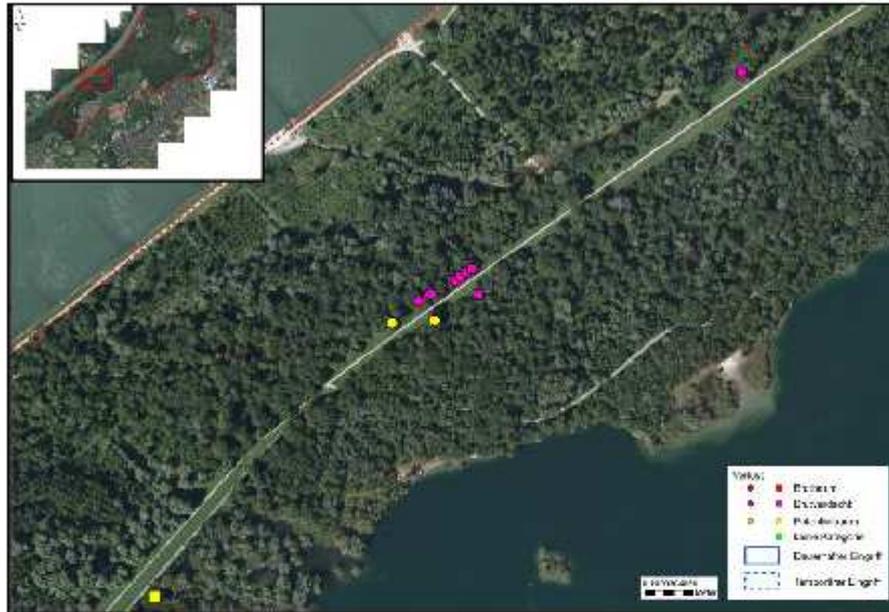
Karte 1: Lage der besprochenen Bäume nördlich des Fermasees bei Neuburgweier. Kartengrundlage: ius Heidelberg. Der südlichste Baum ist Nr. 200 (Verdachtsbaum, nicht Potenzialbaum).

200 - südlichste östlich des Dammes (in Karte mit Quadrat gekennzeichnet):

Die übrigen Bäume (Nrn. 201, 202 und 213-216 mit Mehrbaumpunkten 214 und 215) weisen dagegen keine gegenüber 2010 erhöhten Verdachtsmomente auf, sodass aktuell wohl lediglich von einem Potenzialverlust bei Entfall dieser Bäume zu sprechen wäre.

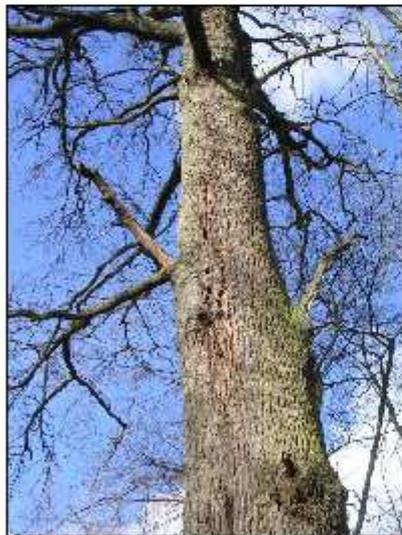
Abb.1: Baum 200 mit stark aufgehackter Stammmitte.  
Ein deutlicher Hinweis auf Verdachtsbaum des Heldbocks.  
Bild © C. Wurst, 2016.

**Verdachtsbaum**, sehr tiefe Hackspuren in Stammmitte, der Status ist aber vom Boden nicht eindeutig zu klären. Dieser Baum dürfte nach Kartendarstellung nicht vorhabensbetroffen sein. Ansonsten müsste erneut eine Überprüfung mit Leiter oder Hubsteiger erfolgen, sofern der Baum nicht erhalten werden kann.

Sollte Baum 200 vorhabensbetreffen und nicht erhaltbar sein, ist dieser wie oben dargestellt erneut vertiefend zu prüfen.
